**Especificação Técnica nº 2025.0728.00001-4 para Elaboração de
Projetos de Manejo de Trilhas para o Parque Nacional da Serra da
Canastra**

Informações e especificações técnicas para elaboração de projetos de manejo da Trilha da
Parte Alta da Cachoeira Casca D'anta e Trilha entre as partes alta e baixa da Cachoeira
Casca D'anta

São Roque de Minas - MG

julho de 2025

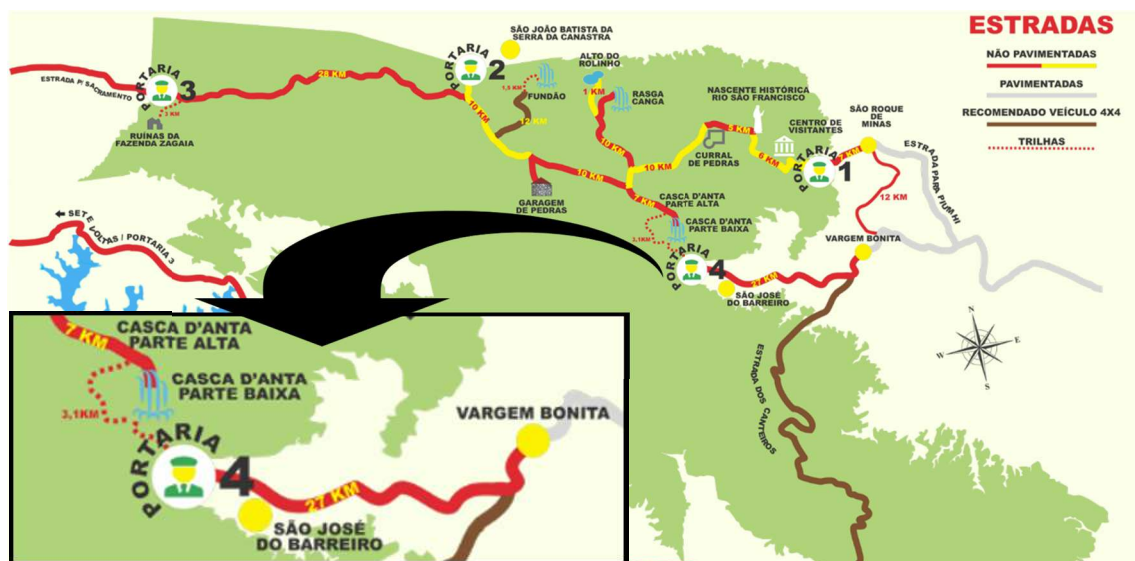
Figura 1 - Atrativos do Chapadão da Canastra com destaque para a localização da trilha entre as partes alta e baixa da Cachoeira Casca D'anta. *Distância correta: 3,7km

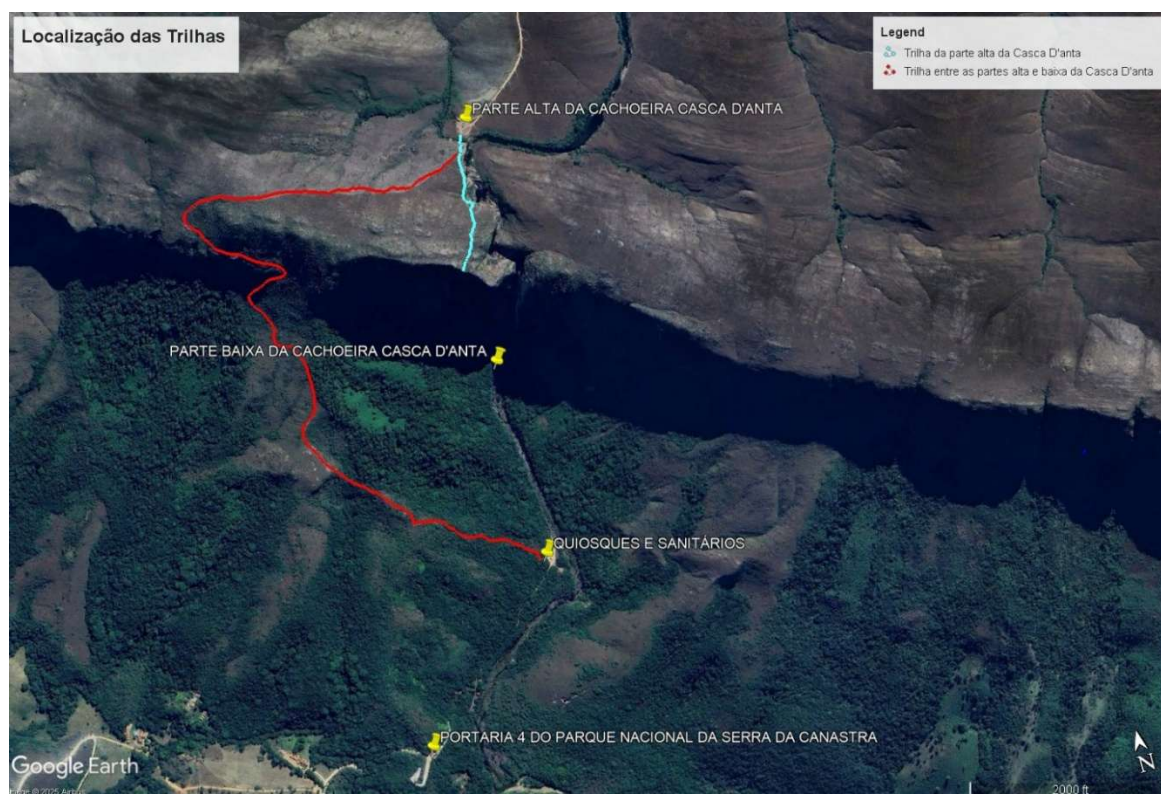
Figura 2 - Localização das trilhas objeto dessa especificação técnica

As duas trilhas estão localizadas integralmente em áreas de domínio público. A trilha da parte alta da Casca D'anta está inserida na Zona de Infraestrutura (Classe ROVUC Seminatural), enquanto que a Trilha entre as partes baixa e alta da Casca D'anta (Classe ROVUC Natural) tem trechos inseridos em 3 zonas distintas: de infraestrutura, de uso moderado e zona de adequação ambiental (tendo em vista trecho recente regularizado localizado anteriormente em zona de usos divergentes).
